SICIT 2018

Universidade de Itaúna

REDUÇÃO DO ÍNDICE DE REFUGO NUMA INDÚSTRIA DE AUTOPEÇAS POR MEIO DA APLICAÇÃO DO *STANDARD KAIZEN*

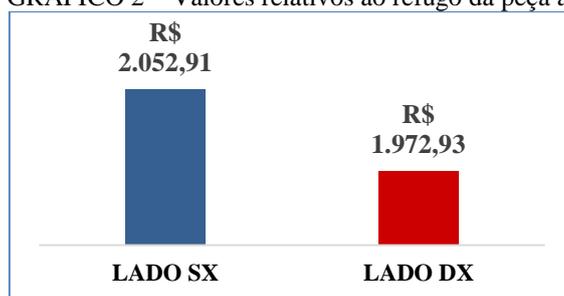
GRÁFICO 2 – Valores relativos ao refugo da peça automotiva

Para identificar corretamente o local do problema, visto que peça em estudo possui dois lados, foi realizada a estratificação da perda por *scrap* por respectivos lados DX e SX, conforme mostra o GRÁFICO 2.

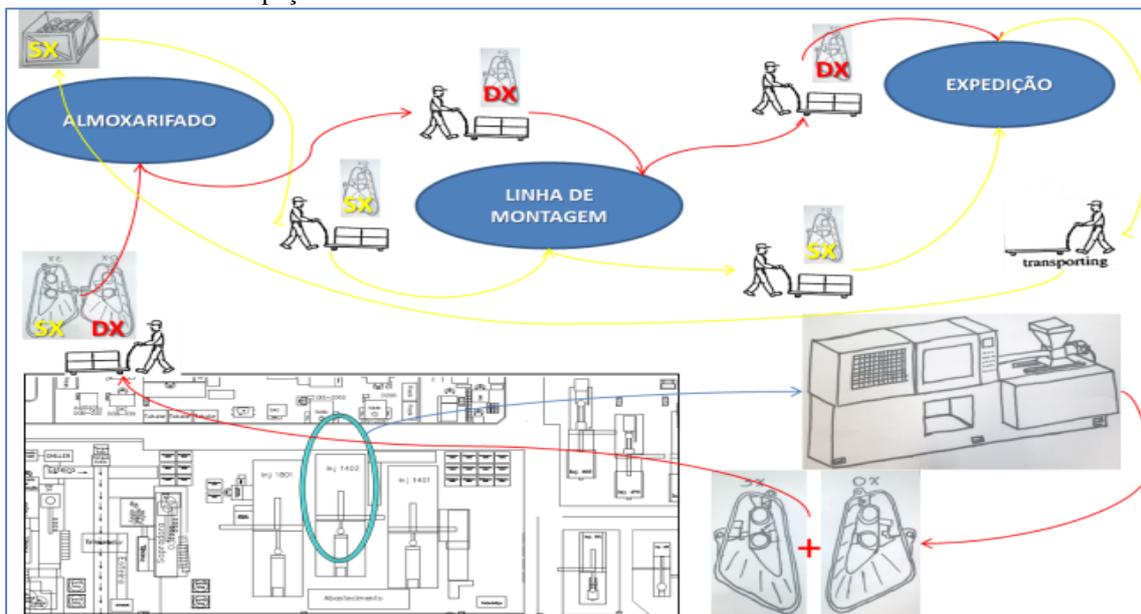
FIGURA 1 – Fluxo das peças

Foi verificado que a montagem dos componentes geralmente ocorre na versão “DX” (destra/direita) primeiro, e que esta é executada logo após a injeção. Esta peça é levada por meio de uma tradota para a linha de montagem, e o outro lado da peça “SX” (sinistra/esquerda) fica armazenado no almoxarifado até que todas as peças “DX” sejam montadas, conforme representado na FIGURA 1. Foi verificado, também, que apenas as peças que vão para a linha de montagem depois de ficarem armazenadas no almoxarifado apresentam mal cravamento do componente.

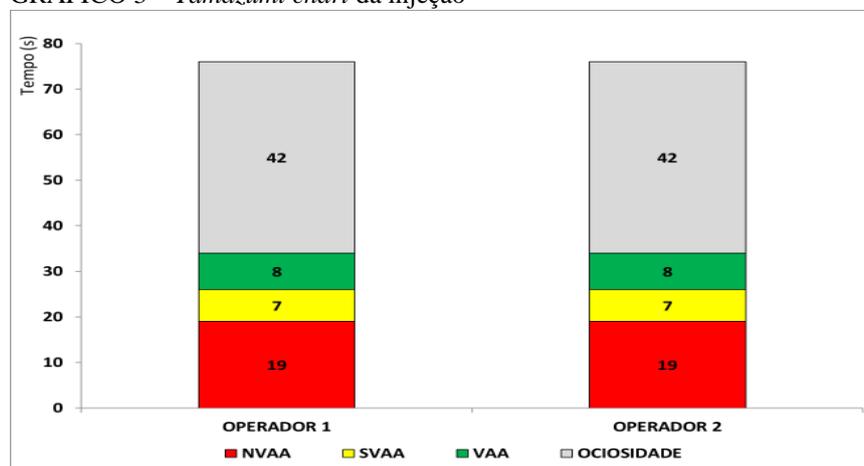
GRÁFICO 3 – *Yamazumi chart* da injeção

No processo de injeção, onde atuam dois operadores o tempo de ciclo é de 76 segundos sendo que as atividades dos operadores são realizadas em 34 segundos. Portanto, analisando as atividades e o tempo total de ciclo, através da classificação das atividades, percebeu-se dessaturação de 42 segundos, conforme o *yamazumi chart* ilustrado no GRÁFICO 3.

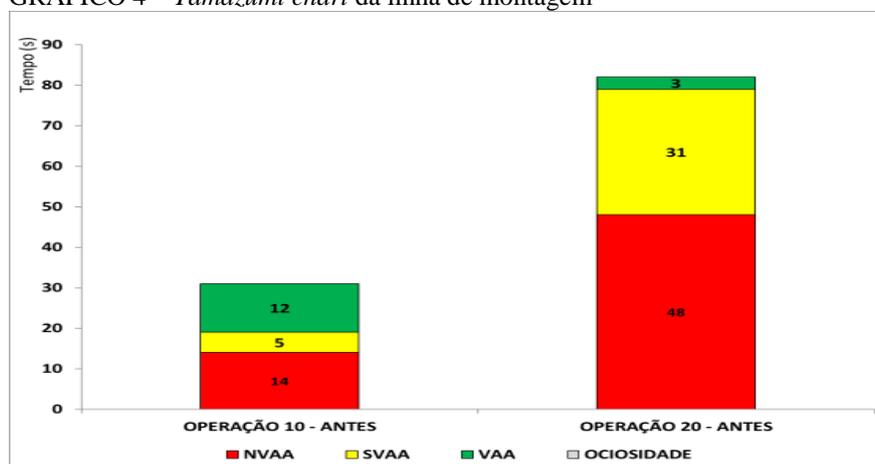
GRÁFICO 4 – *Yamazumi chart* da linha de montagem

Na linha de montagem dos componentes, onde atuam dois operadores, são realizadas duas operações – a montagem inicial (operação 10) e a montagem final (operação 20) – cujos tempos de ciclo são 31 e 82 segundos, respectivamente, conforme mostra o *yamazumi chart* ilustrado no GRÁFICO 4.

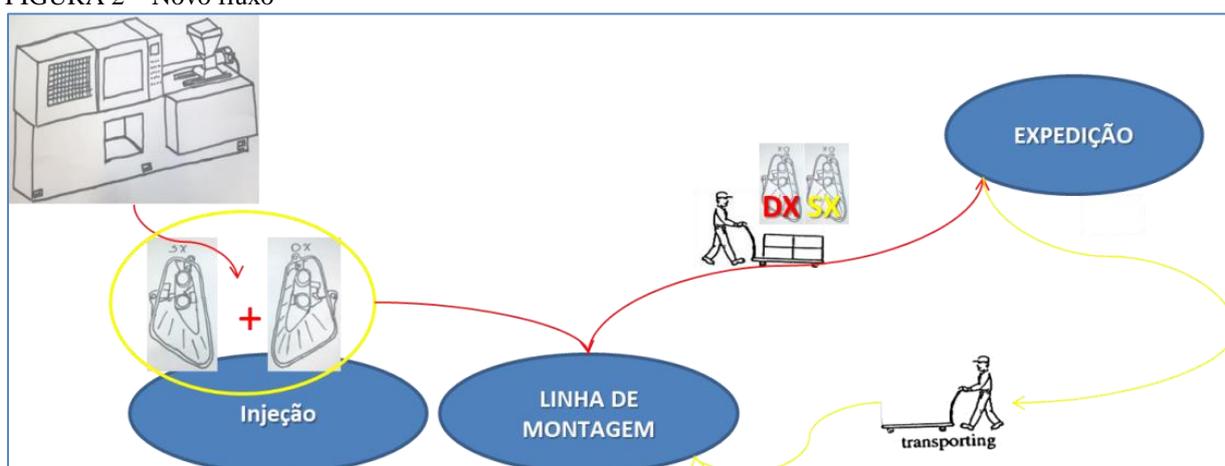
FIGURA 2 – Novo fluxo

Após a automatização do dispositivo de troca de versão foi proposto novo fluxo (FIGURA 2), pois a atividade de troca de versão manual foi eliminada possibilitando que a troca de versão fosse realizada paralelamente.

Porém, com a troca de versão da peça sendo feita manualmente, ainda era necessário armazenar um dos lados da peça no almoxarifado. Neste sentido, foi automatizado o dispositivo de troca de versão, possibilitando que as duas peças pudessem ser levadas diretamente à linha de montagem, ou seja, o processo seria realizado sequencialmente, eliminando o armazenamento no almoxarifado. O custo para realizar a automatização foi de R\$19.913,40.

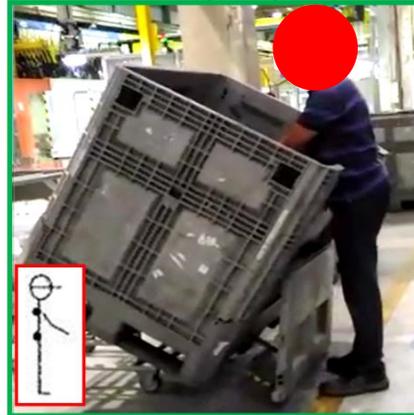
FIGURA 3 – Situação ergonômica do operador com o uso do tomba caixas

Por meio da análise realizada pode-se observar que as atividades “pegar a peça” (na montagem inicial) e “colocar a peça na caixa” (na montagem final) são as piores situações ergonômicas. . A fim de solucionar este problema relacionado à postura foi colocado um tomba caixas para reduzir a inclinação do tronco do operador quando o mesmo realizava a atividade de colocação e retirada de peças da caixa, conforme ilustrado na FIGURA 3.

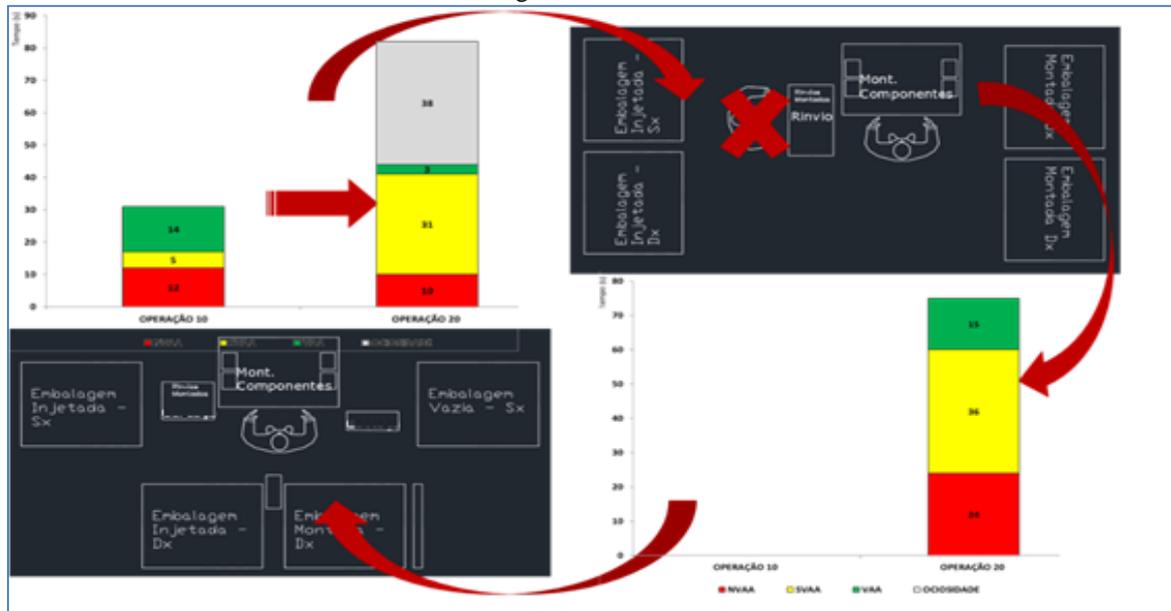
FIGURA 4 – Balanceamento da linha de montagem

Após a realização das modificações na linha de injeção e montagem (troca do controlador de torque, mudança de fluxo e troca de versão automática), foi feito o balanceamento da linha de montagem, enviando as atividades realizadas na operação 10 para a operação 20 e consequentemente as alterações e ajustes necessários no leiaute, para que ficasse de acordo com as alterações realizadas, conforme mostra a FIGURA 4.

Com o balanceamento entre as operações 10 e 20, por meio da junção das atividades, o índice de NVAA diminuiu e a dessaturação aumentou, fazendo com que fosse possível realizar todo o processo com apenas dois operadores. O leiaute dos processos de injeção e montagem, antes e depois das modificações, está ilustrado nas FIGURAS 5 e 6.

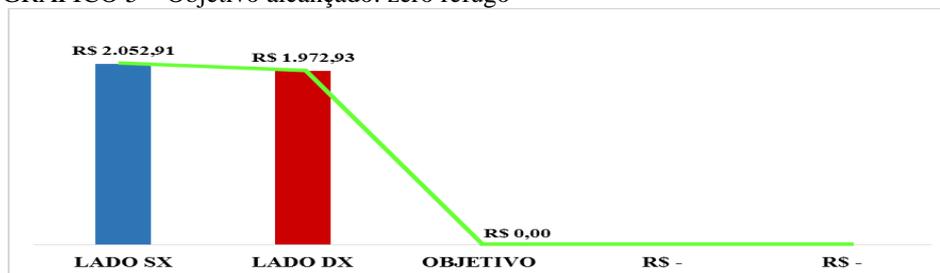
GRÁFICO 5 – Objetivo alcançado: zero refugo

Na fase *check* é necessário verificar se o objetivo definido na fase *plan* foi atendido e se o que foi realizado na fase *do* está possibilitando o alcance de bons resultados para a empresa. Portanto, a maneira de se comprovar que o objetivo de eliminar o refugo causado pelo mal cravamento de um componente foi alcançado é por meio do monitoramento do apontamento de refugo. Neste sentido, conforme demonstrado no GRÁFICO 5 referentes aos valores de perda das peças por refugo, pode-se observar que o objetivo foi alcançado.
