SICIT 2021

Semana de Iniciação
Científica e Tecnológica

REDUÇÃO DO ÍNDICE DE VAZAMENTO NO TESTE DE ESTANQUEIDADE COM HÉLIO EM UMA EMPRESA DE AUTOPEÇAS

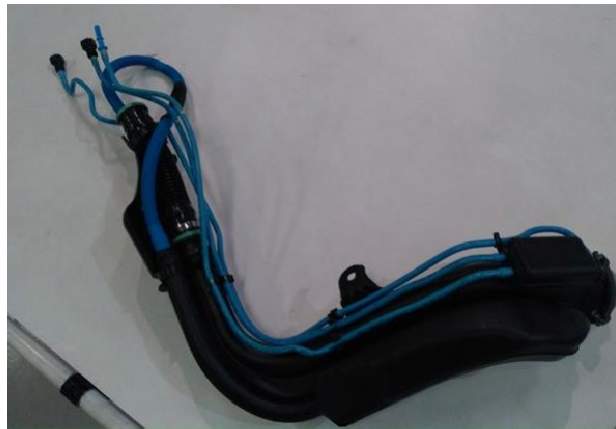
Os *bocchettones* são os sistemas de combustíveis produzidos pela empresa, responsáveis pela ligação entre o bocal de abastecimento e o tanque de combustível do veículo. Ou seja, conduzem o combustível da pistola de abastecimento do posto de combustíveis até o tanque de combustível. A Figura 1 ilustra um *bocchettone* produzido pela Magneti Marelli.

Figura 1 - Bocchettone produzido pela Magneti Marelli

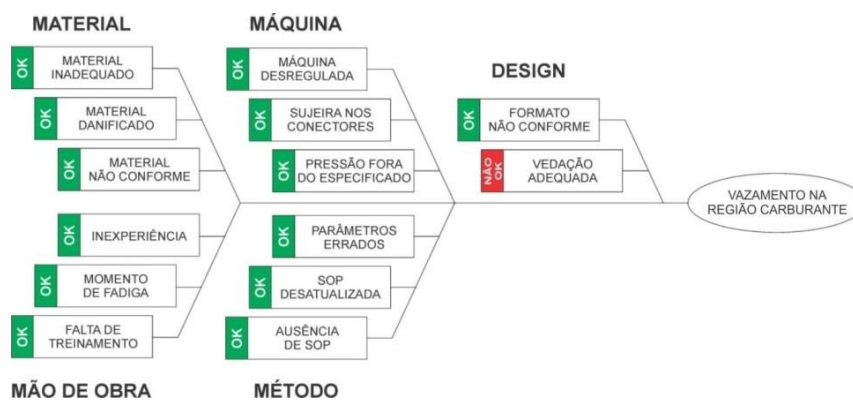
Depois de estabelecido o fenômeno do problema, o time reuniu ferramentas para chegar à causa raiz. Primeiramente, o time realizou um *brainstorming* para levantamento das possíveis causas para ocorrência do problema, levando em consideração o fenômeno definido. As causas foram classificadas de acordo com o Diagrama de Causa e Efeito adaptado do Diagrama de Causa e Efeito de Ishikawa, uma vez que foram considerados os fatores de material, máquina, design, mão de obra e método, que representam os 5 principais fatores ocorridos na empresa, conforme demonstrado na Figura 3.

Figura 3 - Diagrama de causa e efeito para o fenômeno

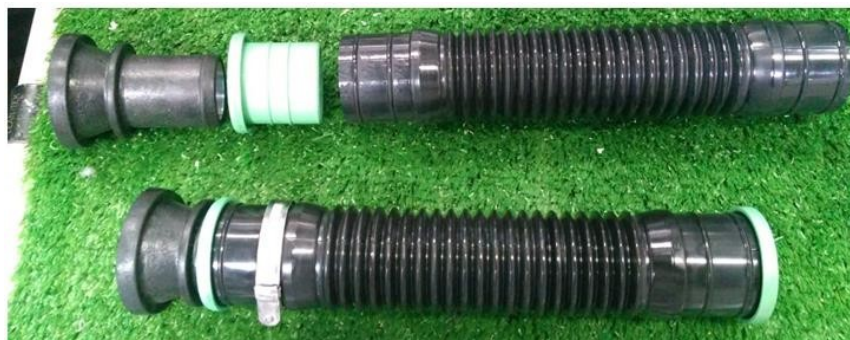
A vedação da região carburante é feita pela guarnição de vedação. Este componente é composto de borracha e é responsável pela vedação entre o tubo e o raccordo. A guarnição, o tubo e o raccordo compõem a região carburante. A Figura 4, ilustra a região carburante, evidenciando os componentes que compõem esta estrutura.

Figura 4 - Componentes da região carburante
